PIANO DI CONSERVAZIONE E VALORIZZAZIONE DEL SISTEMA DELLE MURA
STORICHE DELLA CITTA' DI SENIGALLIA

**Codice di Pratica per la redazione di un
Manuale del Restauro delle mura della città di Senigallia**

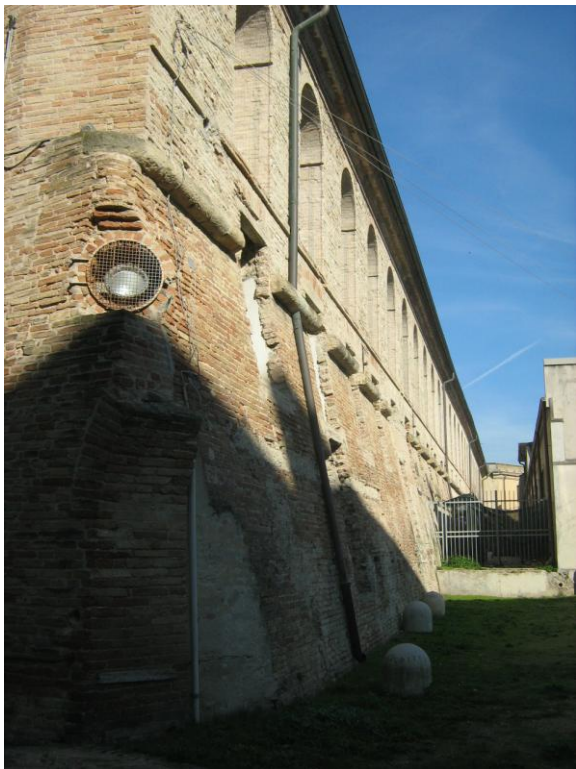
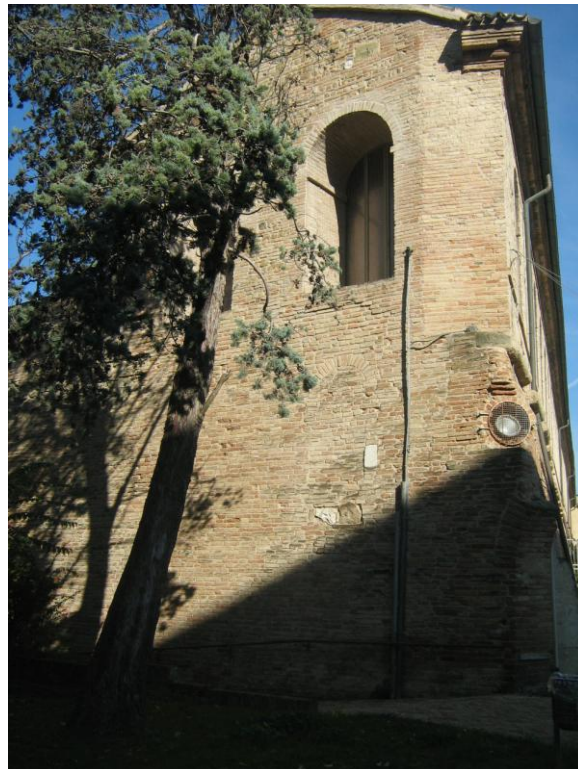
1 2 Discontinuità del muro del Fortino in corrispondenza dell'attacco del muro – oggi non più esistente – che chiudeva il fossato della Rocca Roveresca.

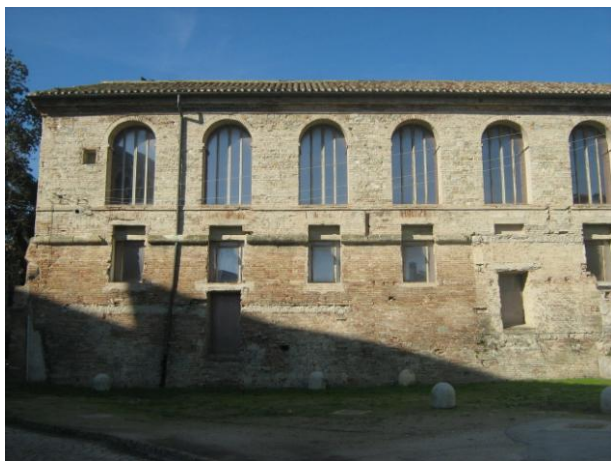
3 Disomogeneità del paramento murario dovuto alle numerose bucatore visibile sul prospetto delle mura del Fortino.

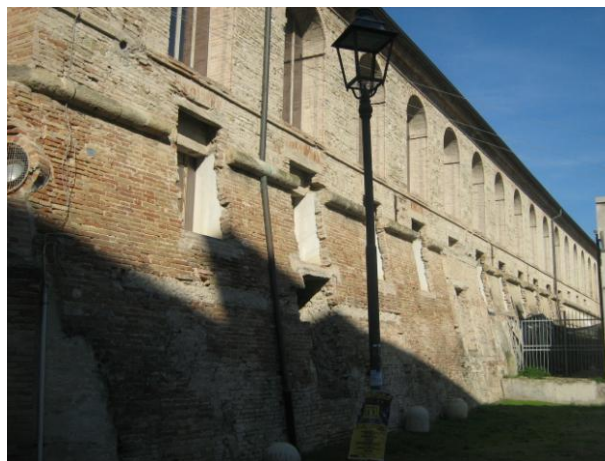
4 Uno scorcio delle mura del Fortino ostruito dai fabbricati incongrui che si addossano ad una delle porzioni di mura storiche più suggestive e articolate della città impedendone totalmente la visione.

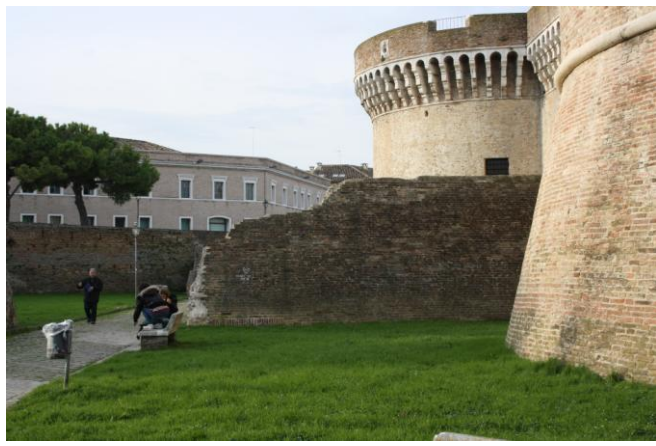
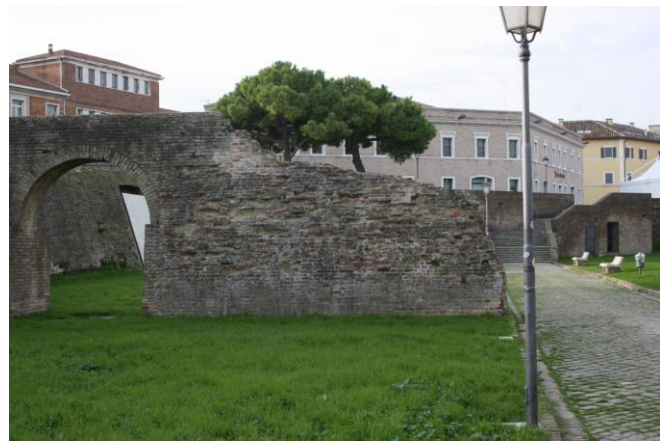
1 - 2 Le mura delimitanti il fossato della Rocca Roveresca interrati di circa 2 metri rispetto il loro piano d'imposta e il varco creato per l'attraversamento dei giardini.

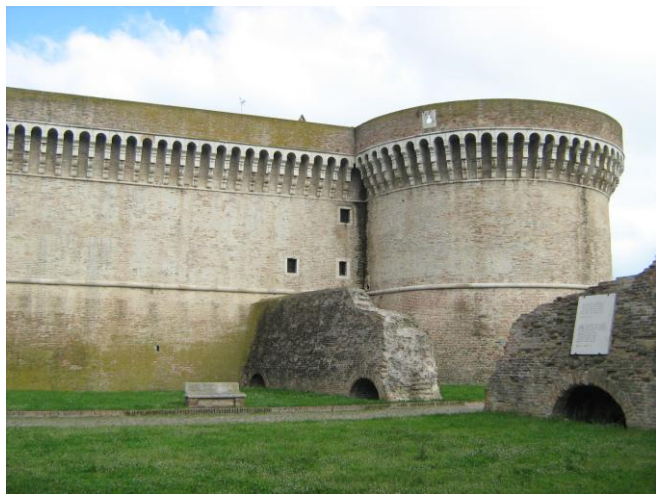
3 Parziale abbassamento della quota del terreno dei giardini effettuato durante i lavori di restauro della Rocca per mettere in luce alcune bocche di fuoco.

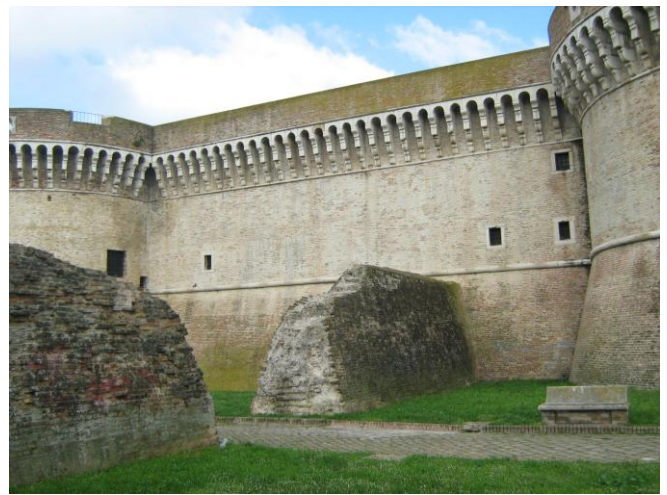
4 Particolare della sezione del muro "a sacco" in prossimità del varco.

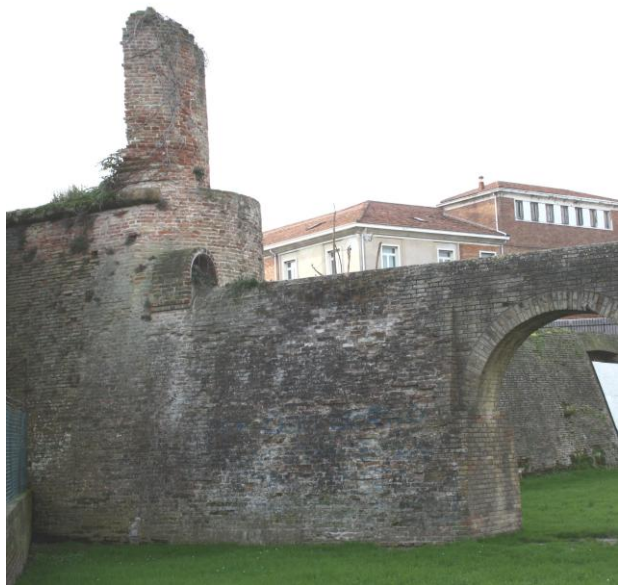
5 Le mura delimitanti il fossato della Rocca Roveresca (parte bassa) e l'innesto del baluardo della Penna (parte alta) con i resti del cordolo in pietra e l'altana. Il varco ad apertura circolare è stato realizzato per creare un accesso indipendente quando si delimitava lo spazio per accedere all'arena estiva del Politeama Rossini.

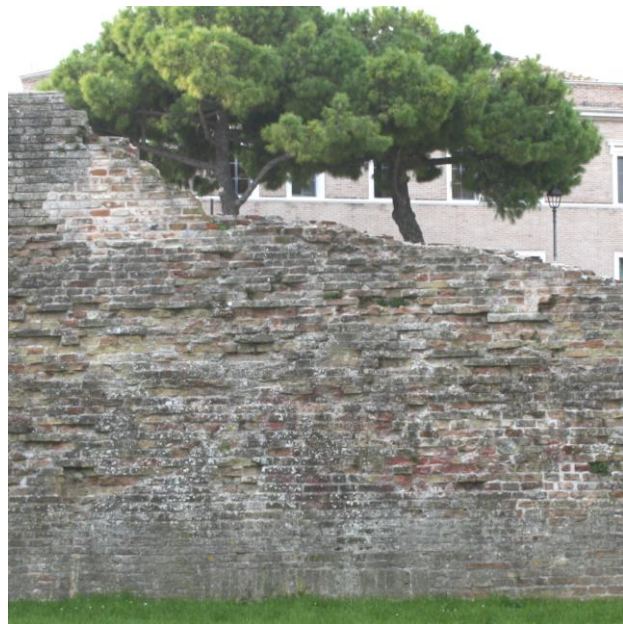
6 Lacune del paramento esterno dovute al distacco dei laterizi della muratura a sacco sulla porzione di muro che delimitava il fossato.

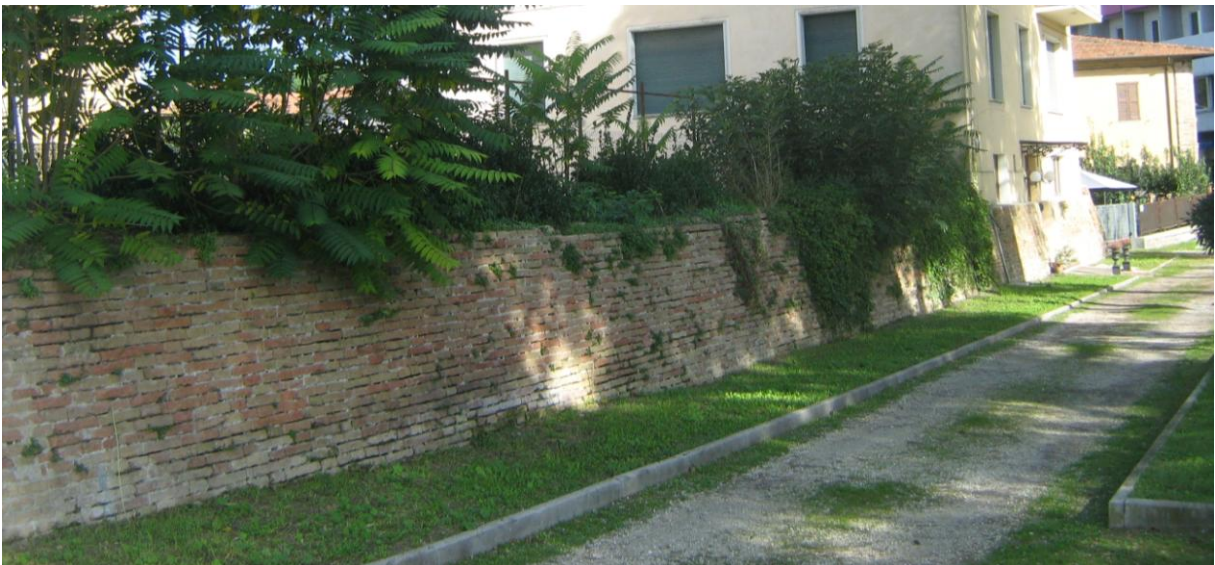
Abbassamento e interrimento del muro del Baluardo della Penna in prossimità del Politeama Rossini.

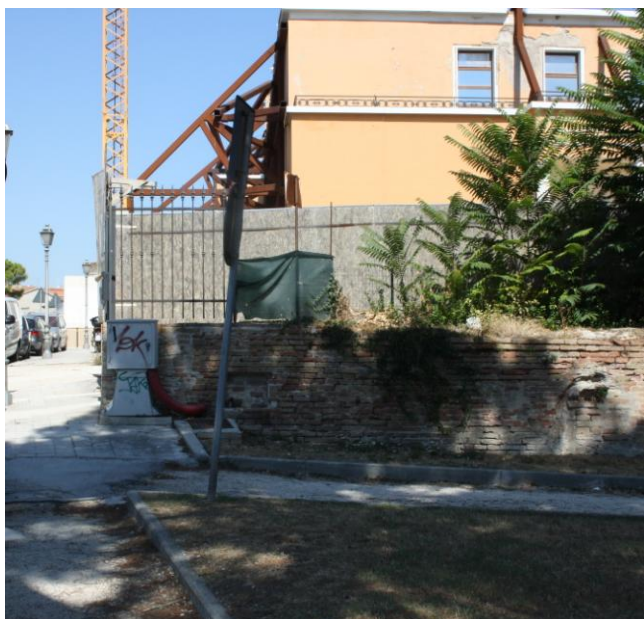
5 Tratto di mura in prossimità del varco aperto sul lato del baluardo della Penna nel 1934 per la creazione del collegamento denominato via Chiostergi. Sulla porzione già ridotta di mura si addossano vani tecnici e recinzioni di vario tipo.

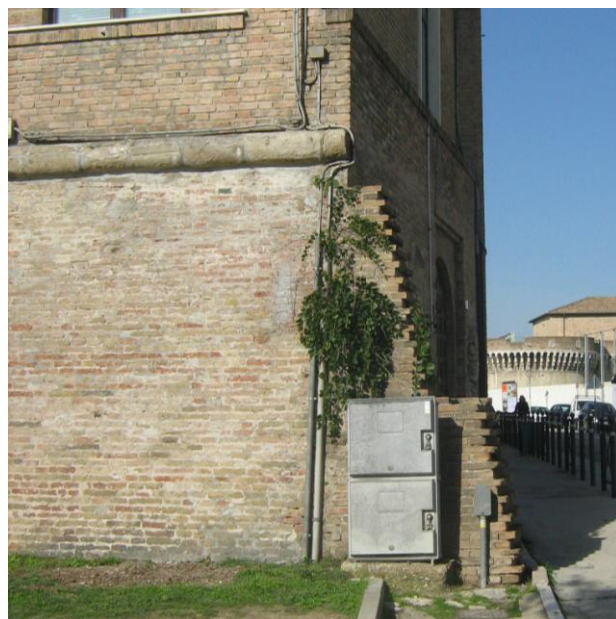
6 Tratto di mura in prossimità del varco sopradescritto: su questa porzione, parzialmente restaurata, si addossano vani tecnici e cavi.

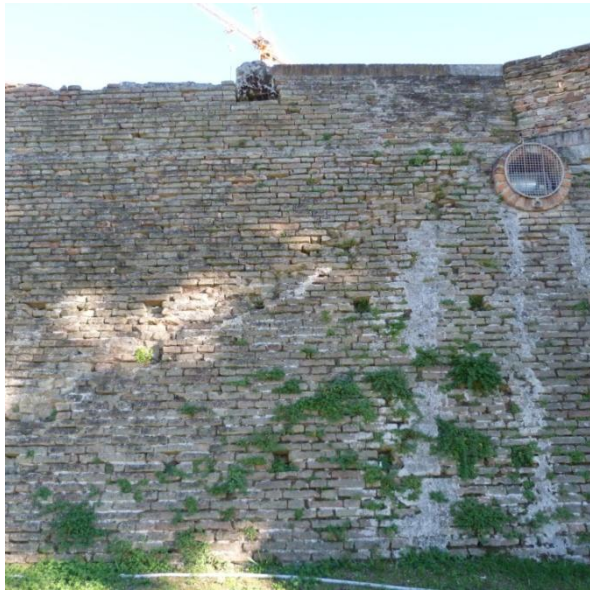
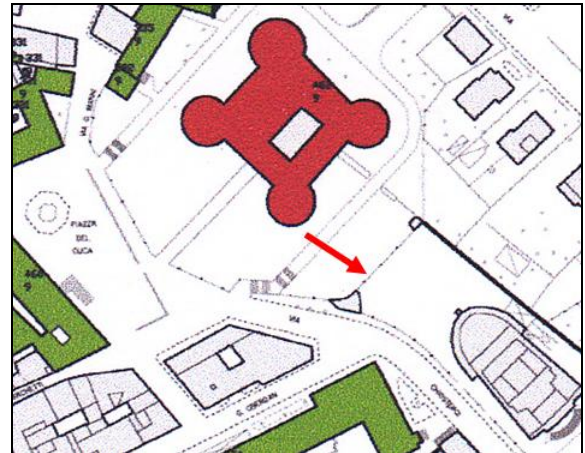
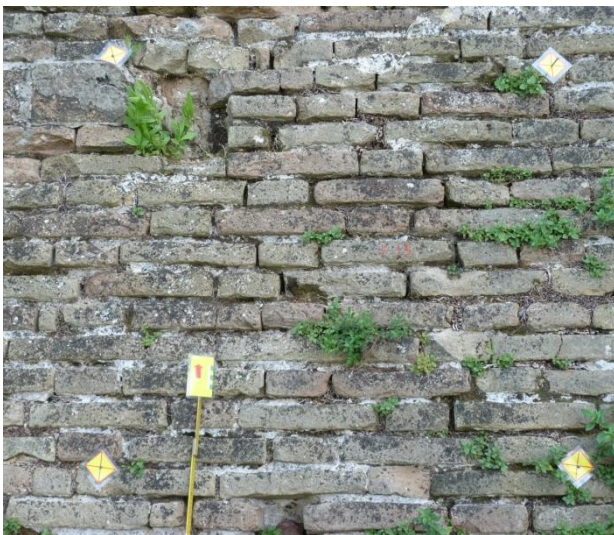
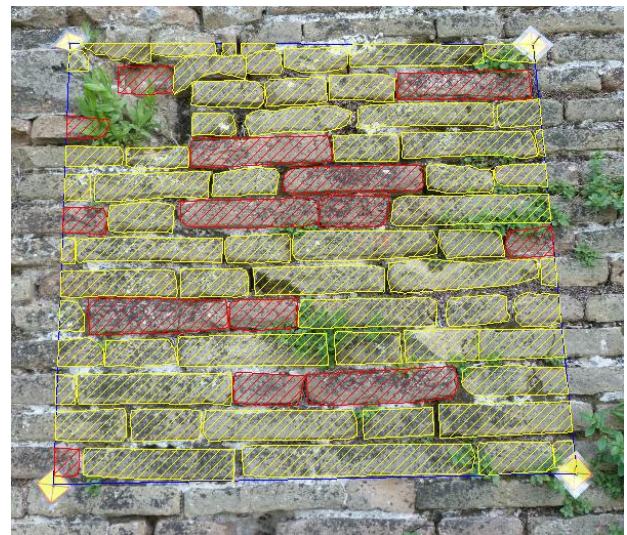
Scheda n°15

Il tratto di Mura investigato si estende per una lunghezza di 32,7 m: l'area studio delimitata dalle bandierine, e sede del campionamento, è posta a 28,1 m dal margine sinistro del muro e a 100 cm circa dal suolo.

| Descrizione | Mura cinquecentesche in zona Rocca. Mattoni gialli prevalenti anche se si individuano alcuni grandi blocchi di pietra isolati. La malta è presente quasi ovunque. |
| Valutazione dello stato di conservazione complessivo della muratura | La malta è presente quasi ovunque. I mattoni risultano molto degradati (patina nera ovunque). Si individuano delle piante infestanti, muschi e licheni (problema legato all'umidità). |

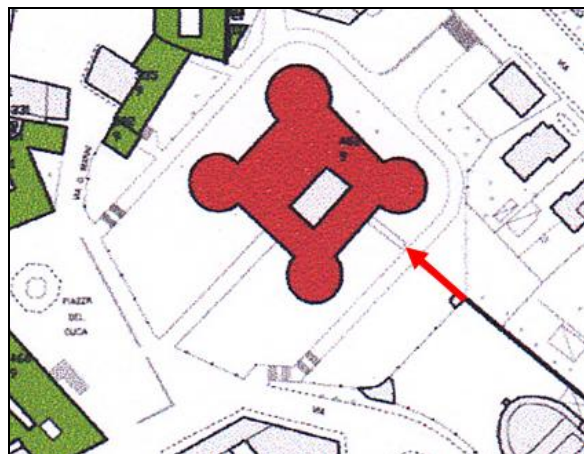
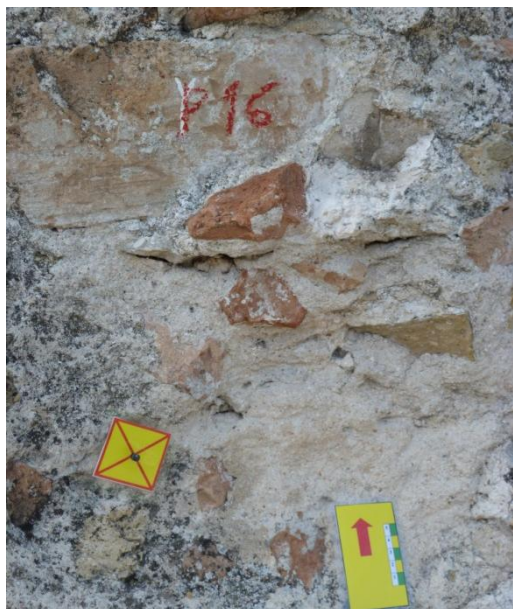
| Descrizione | Muratura interna cinquecentesca in cui si osserva principalmente la presenza di mattoni gialli. |
| Valutazione dello stato di conservazione complessivo della muratura | Malta sporca: si osserva la presenza di macchie nere e di imbrattature. |

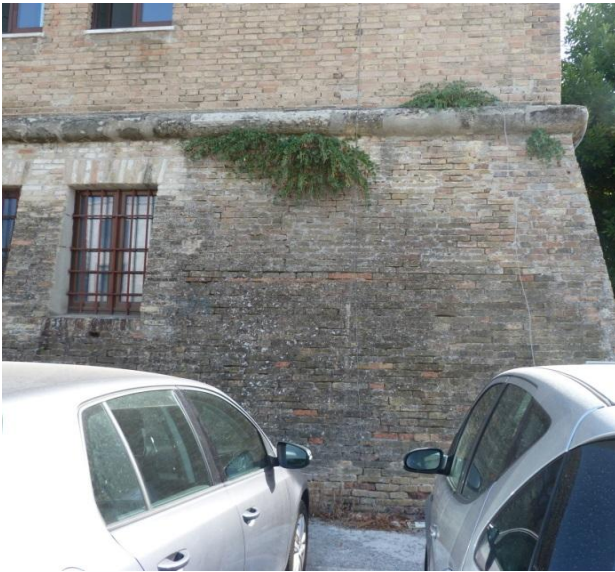
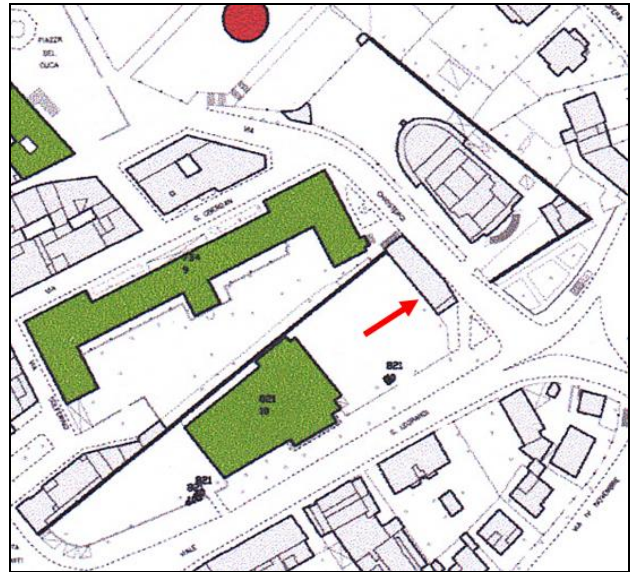
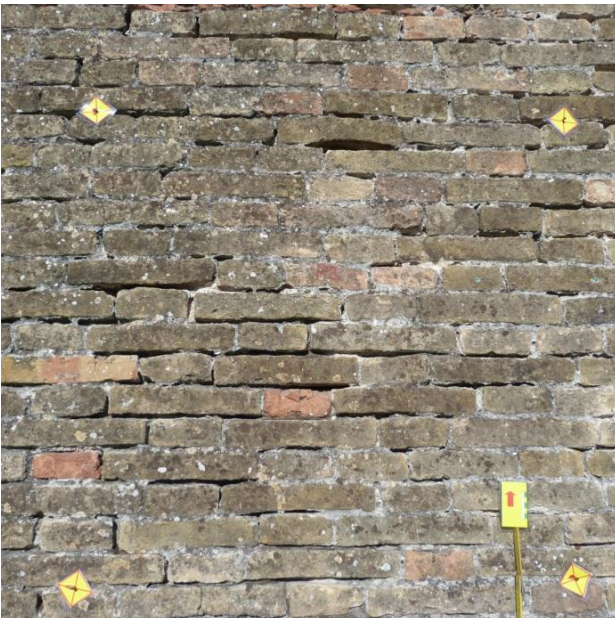
Scheda n°2

Il tratto di Mura investigato si estende per una lunghezza di 28 m: l'area studio delimitata dalle bandierine, e sede del campionamento, è posta a 1,10-1,20 m dal margine destro del muro (baluardo della Penna) e a 100 cm circa dal suolo. Campioni migliori di malta potrebbero essere prelevati ad un'altezza di 2,50-3,00 m dal suolo.

| Descrizione | Mura cinquecentesche. In questo tratto manca del tutto la componente lapidea, mentre abbondano laterizi a colorazione prevalentemente gialla (circa il 90% del totale) e di forma a tratti irregolare. A 2,5-3,0 m di altezza si individuano punti adatti a possibili prelievi futuri di campioni di malta meno disturbati e quindi di migliore qualità. |
| Valutazione dello stato di conservazione complessivo della muratura | Il muro risulta fortemente degradato e, in particolare, coperto da una patina nerastra oltre che da licheni. La malta è inoltre quasi del tutto scalzata e ove presente riempie giunti orizzontali di spessore esiguo che vanno dai 0,5 cm ai 2 cm e verticali più omogenei di 0,5 cm. |

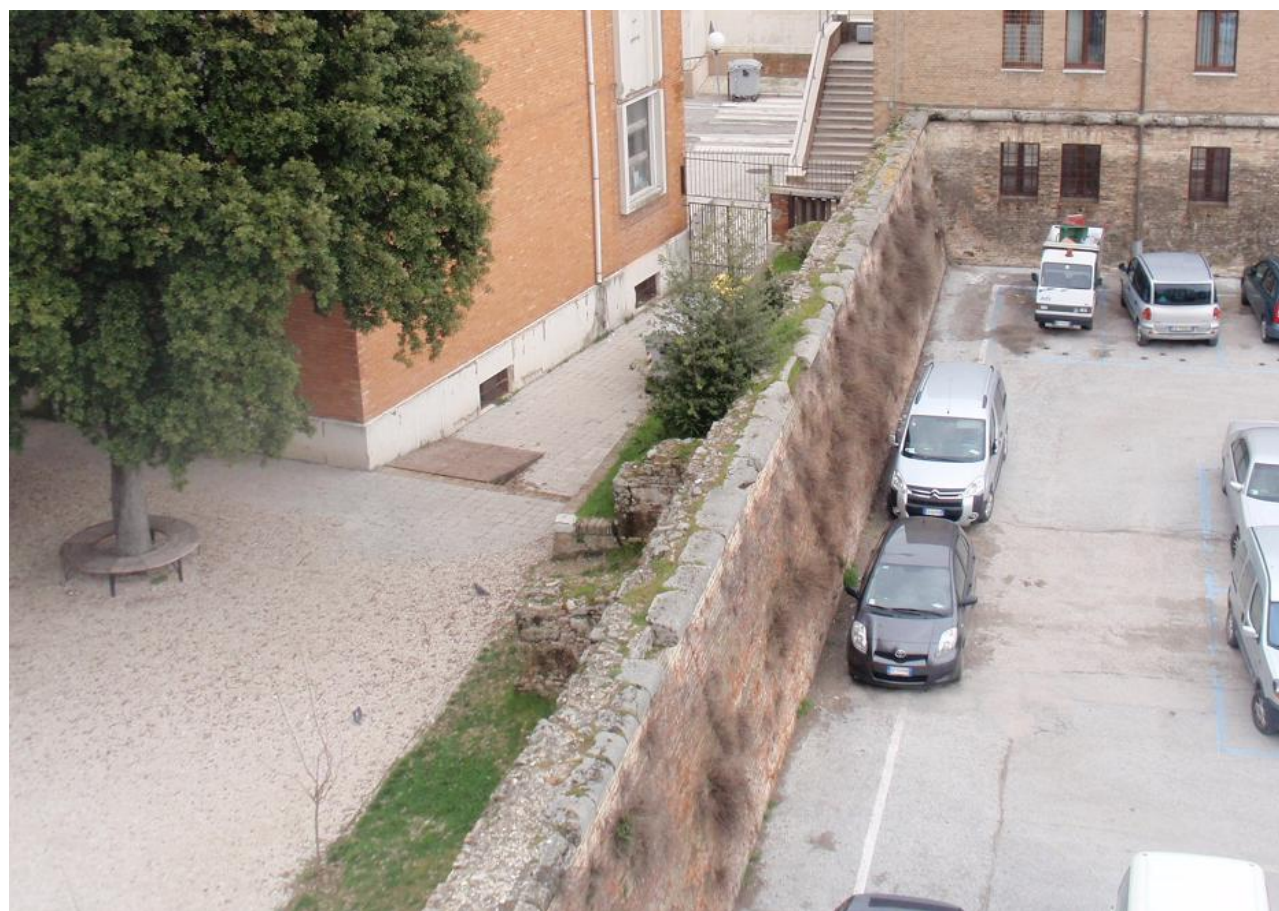
6 La vista dall'alto consente la percezione tridimensionale delle mura: sono visibili i resti dei contrafforti e lo spessore del terrapieno sul lato interno, verso il giardino della scuola.

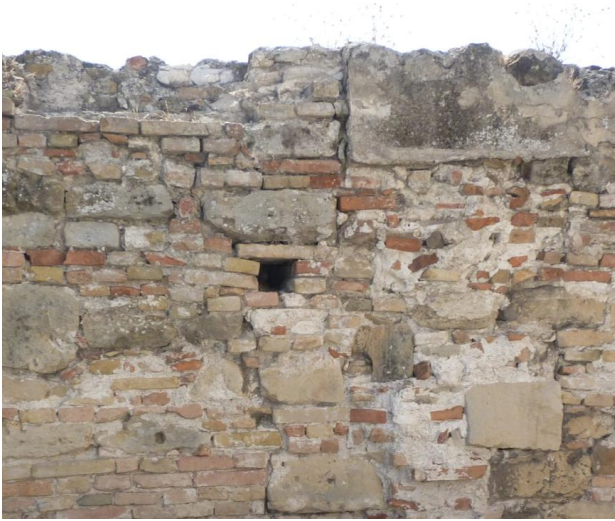
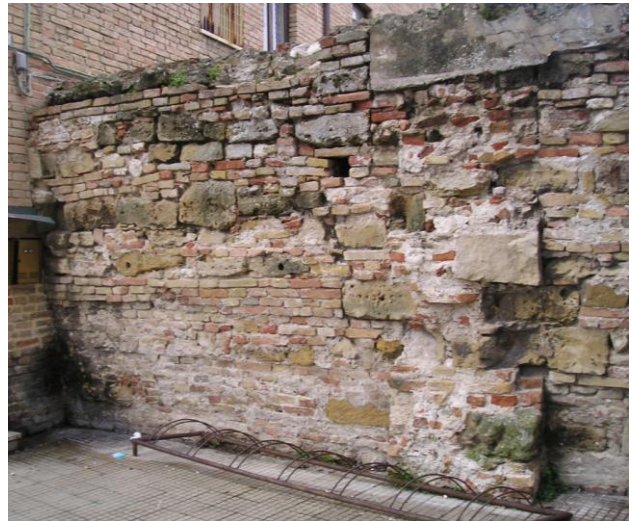
7 - 8 Le mura viste dalla parte interna in un tratto dove è stato rimosso il terreno e il contrafforte; è visibile come conformazione di questa muratura interna si configuri come un riempimento semi-ordinato in cui si alternano laterizi con materiali lapidei vari (parallelepipedi di pietra dal taglio regolare e irregolare in arenite) di probabile reimpiego.

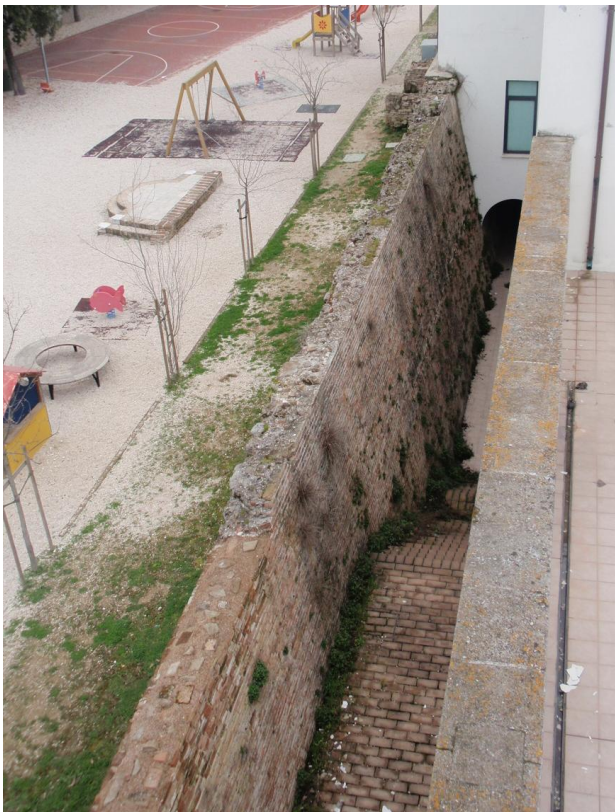
9 Il tratto di mura conservato dietro al Comune visto dall'alto dove è possibile apprezzare lo spessore del terrapieno parzialmente conservato. I lavori di restauro attuati sull'edificio comunale hanno consentito di recuperare in un tratto la reale altezza delle mura.

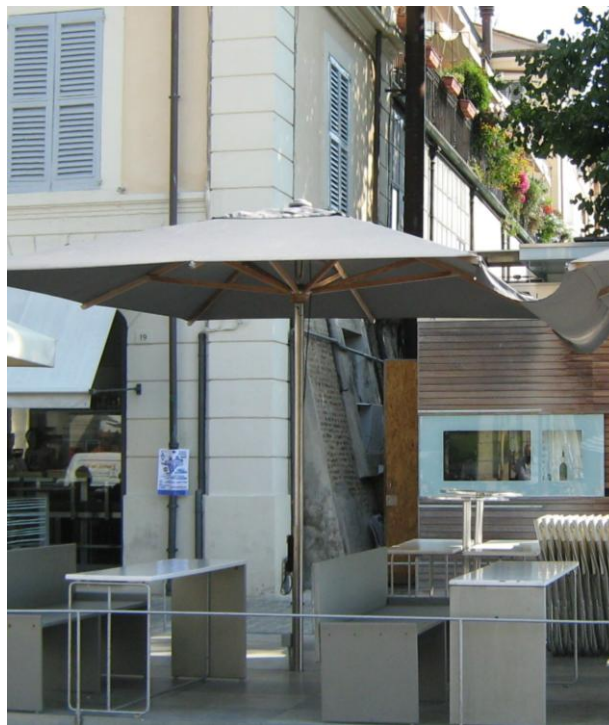
11 Discontinuità d'immagine dovuta ai resti di differenti intonacature applicate nel tempo sulle mura, elementi tecnici incongrui e alle diverse tipologie edilizie sovrapposte al cordolo murario. Discreto lo stato di conservazione dei laterizi.

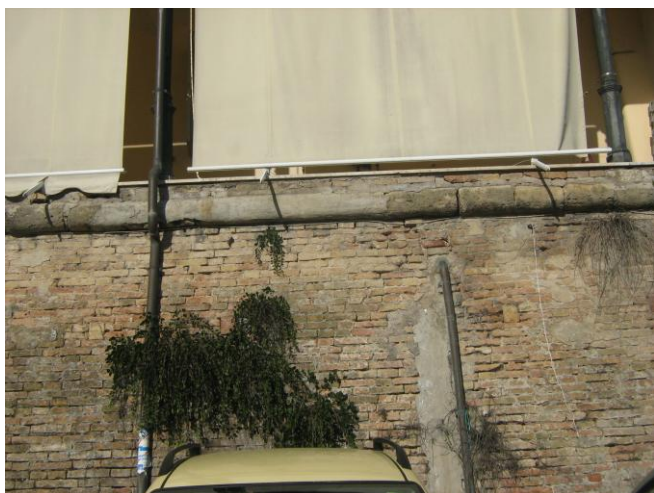
13 Altri esempi di differenti sovrapposizioni di tipi edilizi ed elementi tecnici (tubazioni).

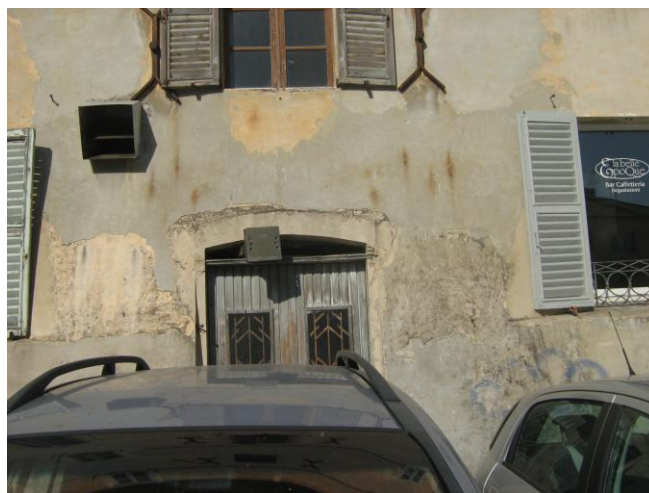
14 Resti di differenti intonacature applicate nel tempo sulle mura ed elementi tecnici sporgenti resi indispensabili dalla destinazione d'uso dei locali a piano terra.

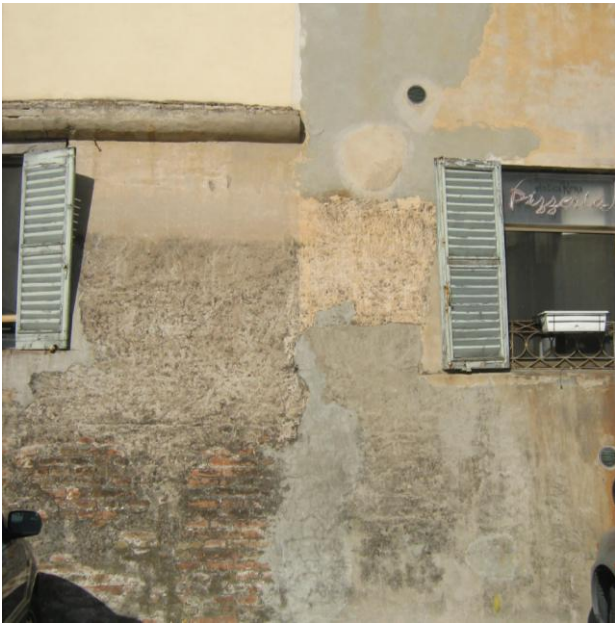
15 Interruzione del cordolo e mancata interpretazione critica nella scelta del trattamento del paramento murario quando sono presenti edifici sovrapposti alle mura hanno comportato interventi isolati e non coordinati, producendo nei resti di differenti intonacature e tinteggiature l'effetto di "rattoppamento".

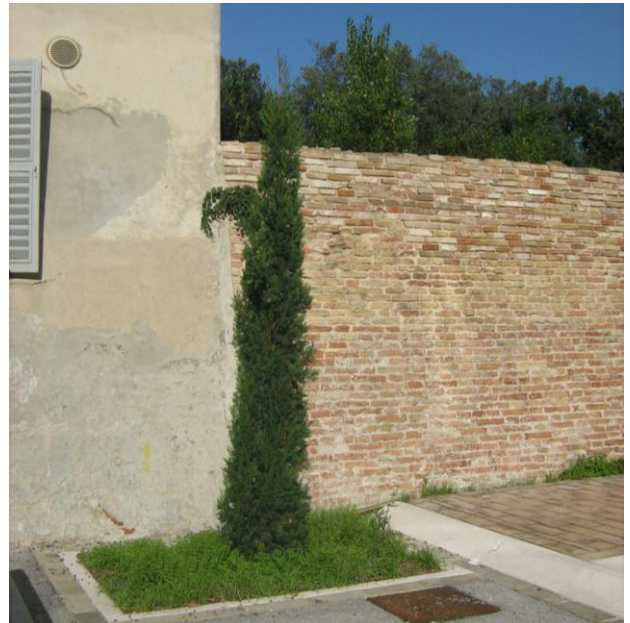
16 Problematica del cambio d'immagine legata al trattamento ad intonaco dell'edificio in prossimità del tratto ancora conservato in laterizio che delimita il giardino della scuola G. Pascoli.

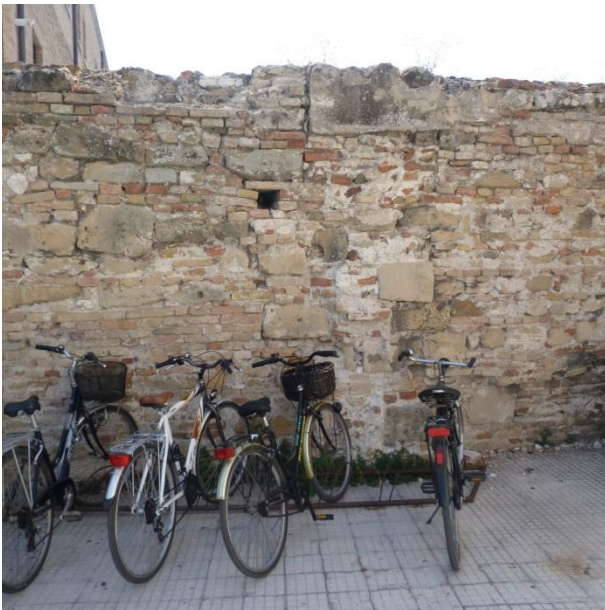
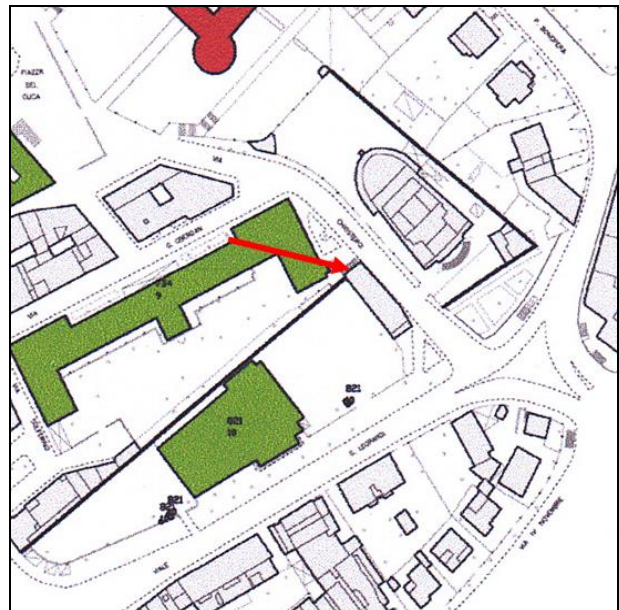
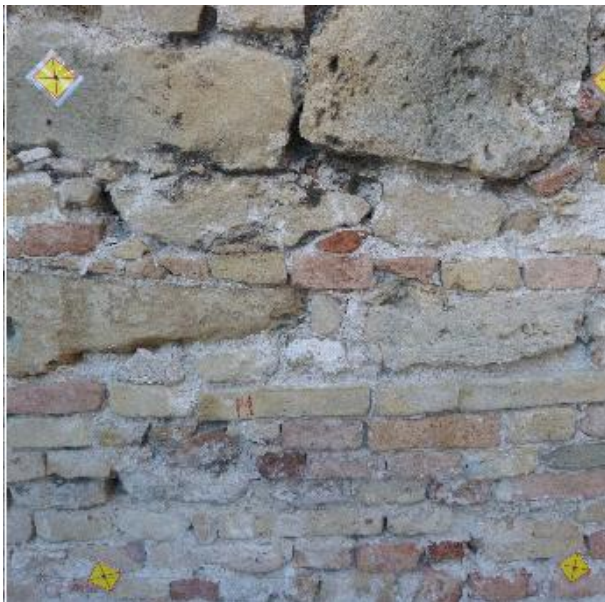
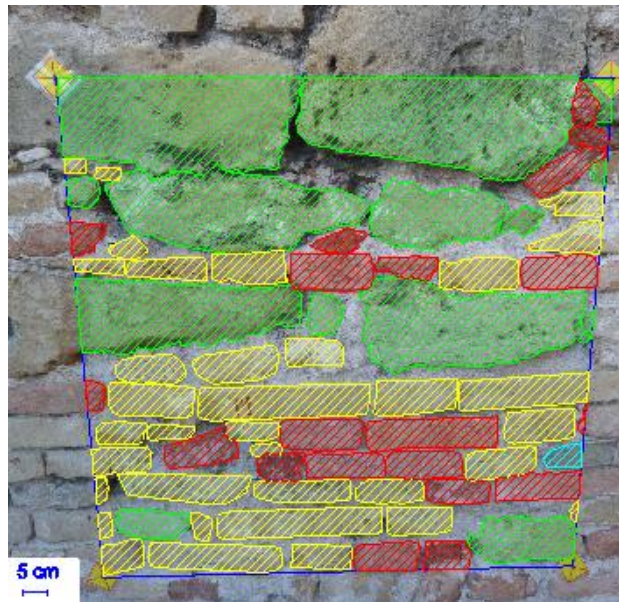
| Valutazione dello stato di conservazione complessivo della muratura | <p>La malta, ove ancora presente, risulta in buono stato, mentre manca del tutto il cordolo in pietra nella porzione sommitale, su cui oltretutto si sono sviluppati piccoli arbusti; si rinvencono, inoltre, residui di intonaco e si può parlare di un totale abbandono dell'Opera che non permette di coglierne l'importanza storica.</p> |

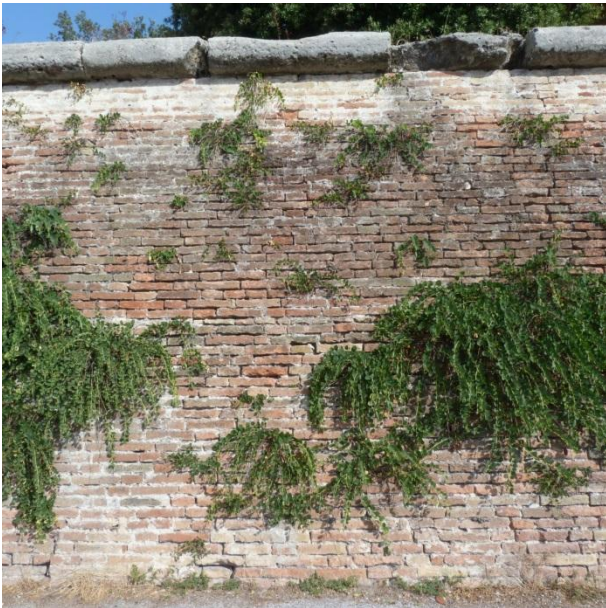
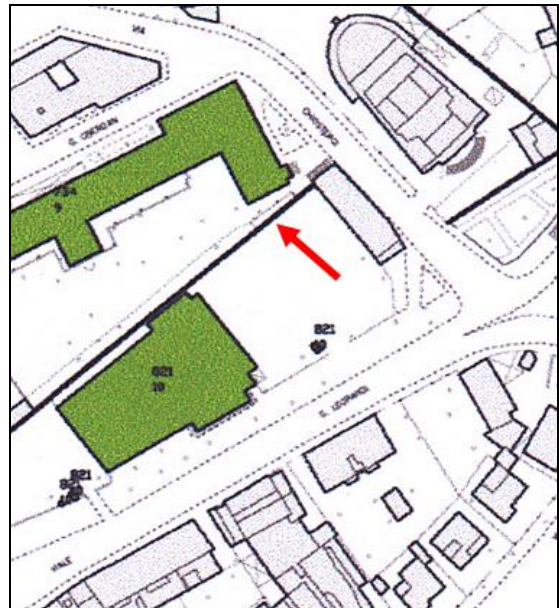
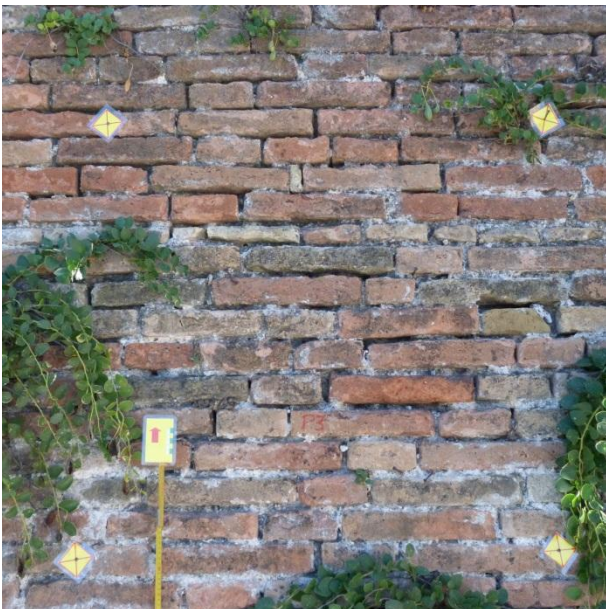
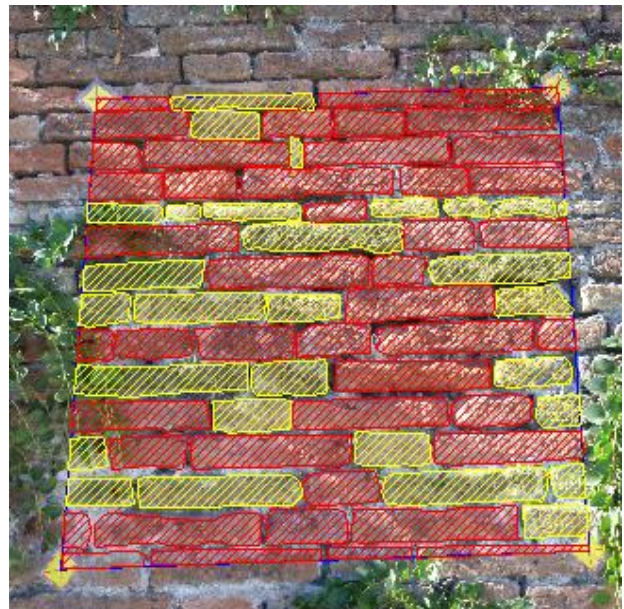
Scheda n°3

| Valutazione dello stato di conservazione complessivo della muratura | I mattoni si presentano in buono stato seppure presentino alcuni forellini; in alcuni punti si osserva anche l'interposizione di spezzoni di laterizi per riempire i giunti. Scarsa è invece la quantità di malta presente; in alcuni tratti si osserva anche del cemento oltre alla malta originaria. |

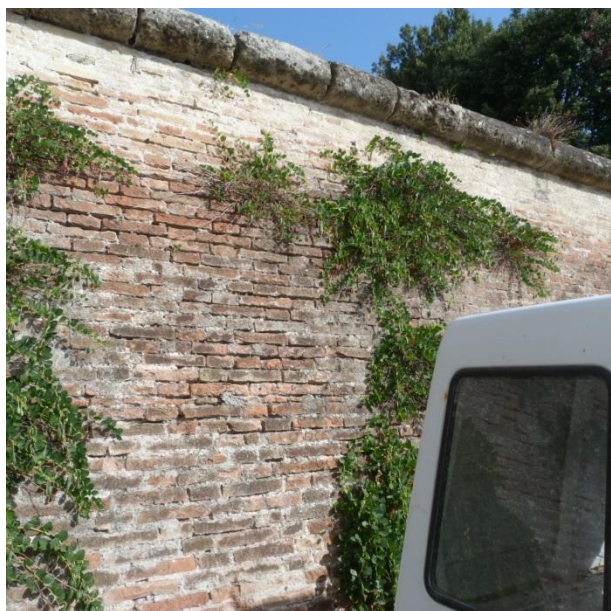
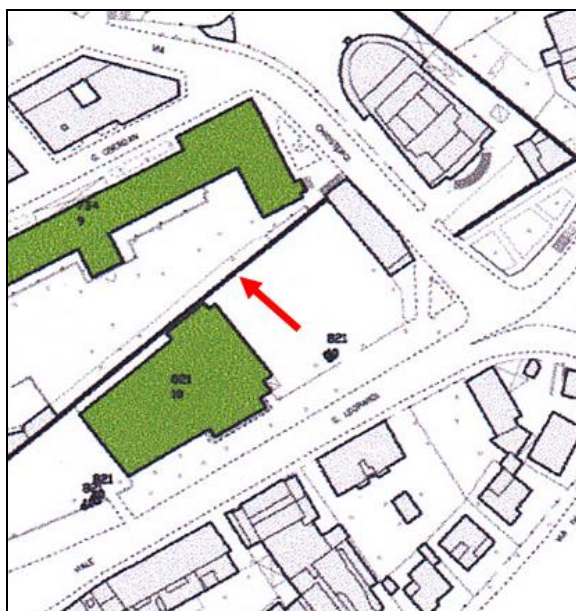
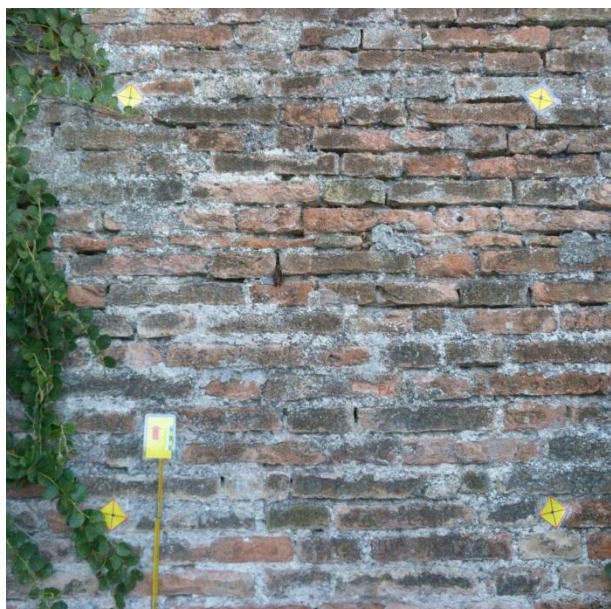
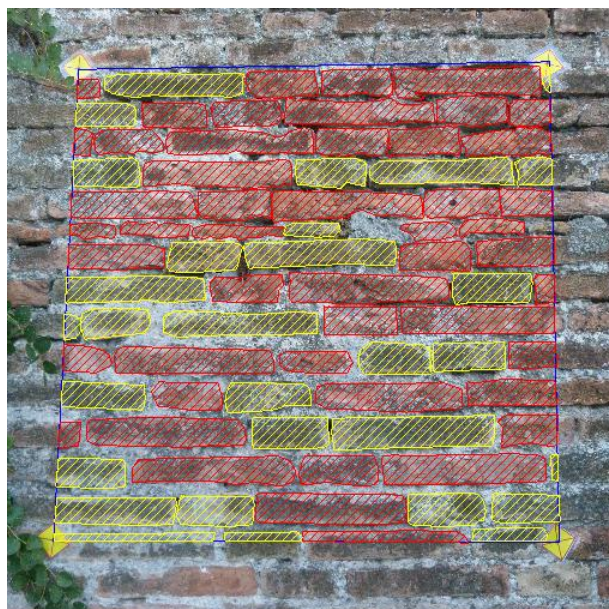
Scheda n°4

| Descrizione | Mura cinquecentesche. In questa stazione, posta a sinistra della stazione P3, si ha una predominanza di mattoni rossi, che risultano piuttosto sporchi e ricoperti da una patina nerastra, come si può osservare in foto, legata ai fumi di scarico del traffico veicolare, dal momento che l'area prospiciente le Mura è adibita a parcheggio. In passato sono stati eseguiti visibilmente interventi di consolidamento con materiale cementizio e quindi di natura completamente diversa dalla malta originaria. |
| Valutazione dello stato di conservazione complessivo della muratura | La parte più a destra delle Mura, e quindi prossima al Comune, risulta parzialmente stuccata anche se in modo poco accurato, tanto che sono ben visibili schizzi di cemento asciugato fuori dai mattoni. È interessante notare la cospicua presenza di piante di capperi selvatici che sembrano essersi impadronite del monumento. I mattoni sono prevalentemente rossi ed è curioso osservare come essi siano sporchi in alto e al centro mentre risultino puliti nella parte più bassa. Manca del tutto materiale lapideo. In molti punti i giunti hanno perso la malta. |

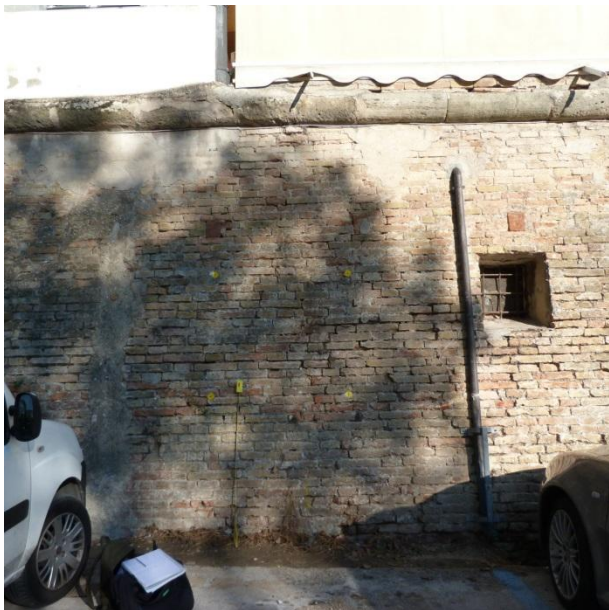
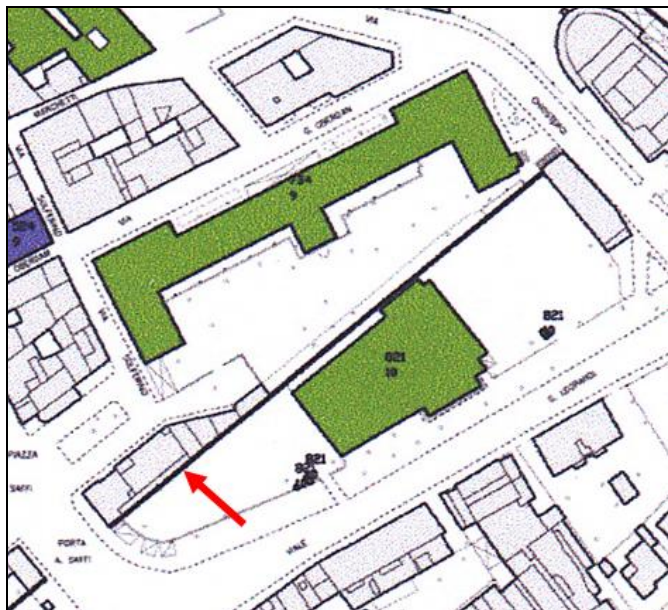
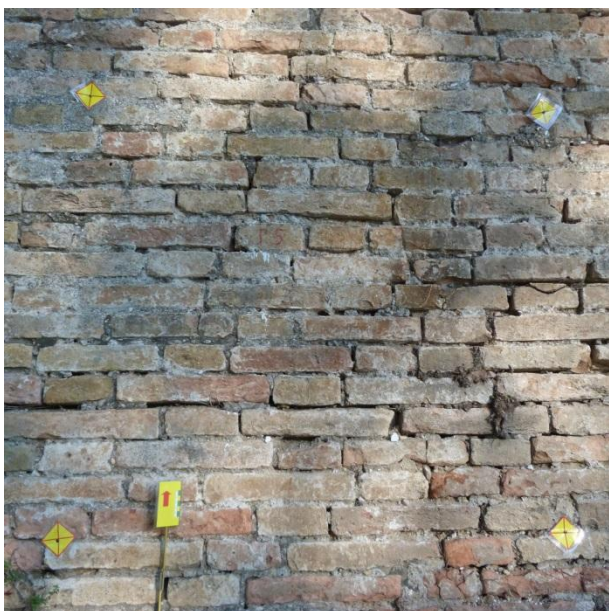
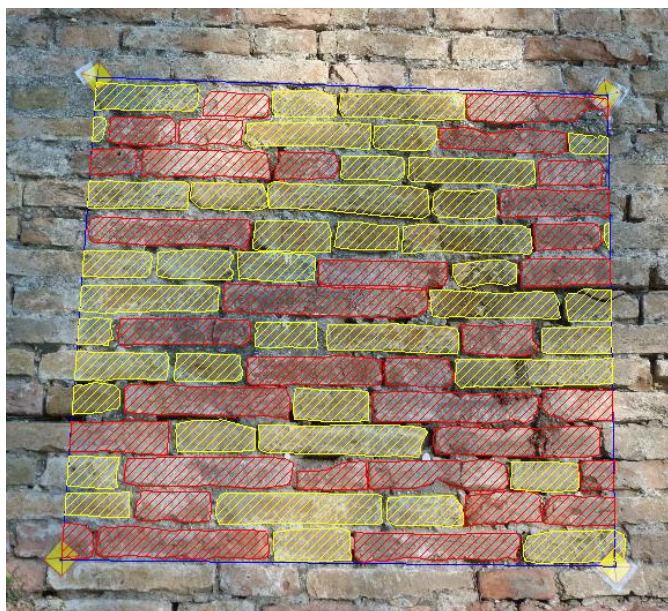
Scheda n°5

| Descrizione | Mura cinquecentesche. Si osserva la presenza di intonaco nella parte a destra, più vicina al Comune, mentre si hanno solo delle tracce di questo nella parte a sinistra, il che fa pensare ad un muro un tempo interamente coperto da destra a sinistra. La muratura è costituita interamente da laterizi rossi e gialli (i primi presenti in porzione leggermente maggiore). |
| Valutazione dello stato di conservazione complessivo della muratura | La malta tra i giunti è presente in alcuni tratti (per il 50% circa secondo una stima approssimativa): essa risulta molto friabile, almeno per quanto concerne la porzione più superficiale (facilmente intaccata dai chiodi) e composta da ciottoli eterometrici e arrotondati per quanto riguarda la frazione inerte. Sono state osservate alcune piante rampicanti, parzialmente responsabili del degrado del tratto di Mura in questione. |

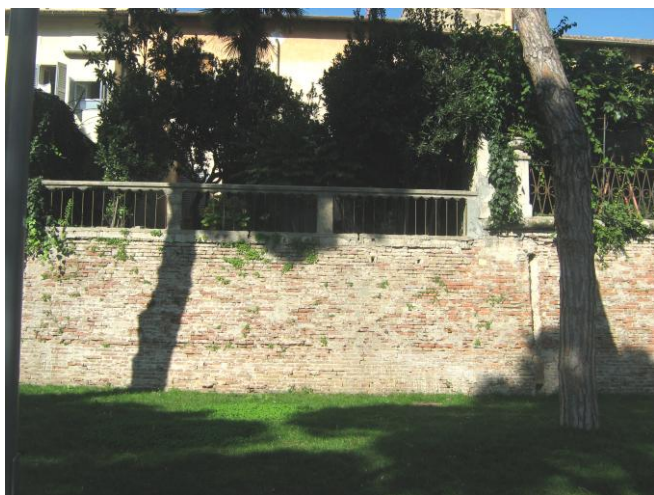
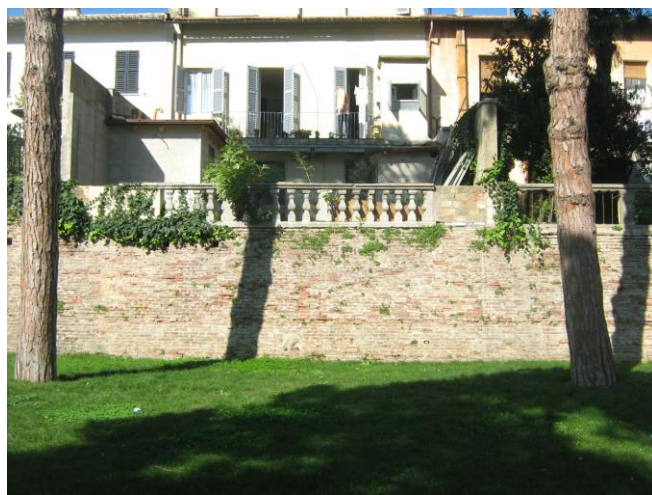
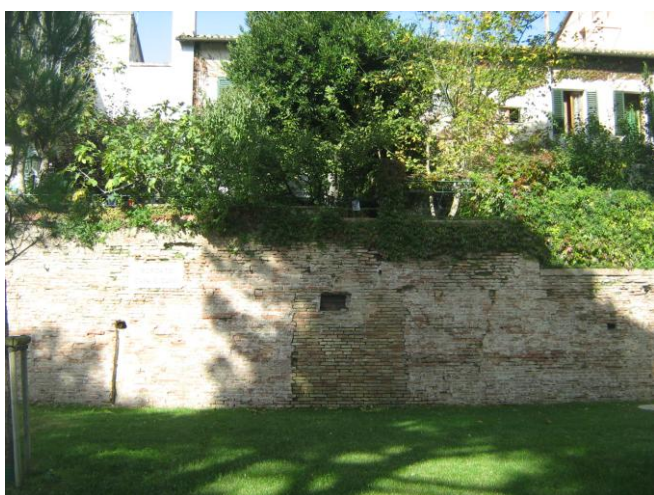
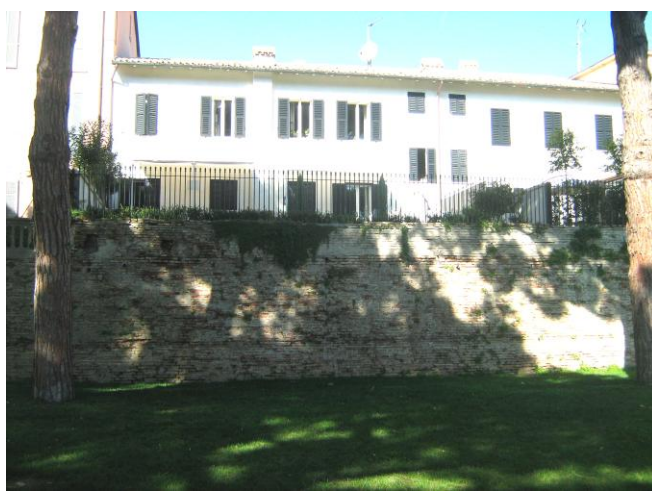
3-4-5-6 Differenti tipi edilizi (balaustre) utilizzati e impostati a quote diverse posti per delimitare le proprietà degli edifici in prossimità delle mura creano dislivelli della parte sommitale delle mura con discontinuità di immagine e fratture nel paramento murario.

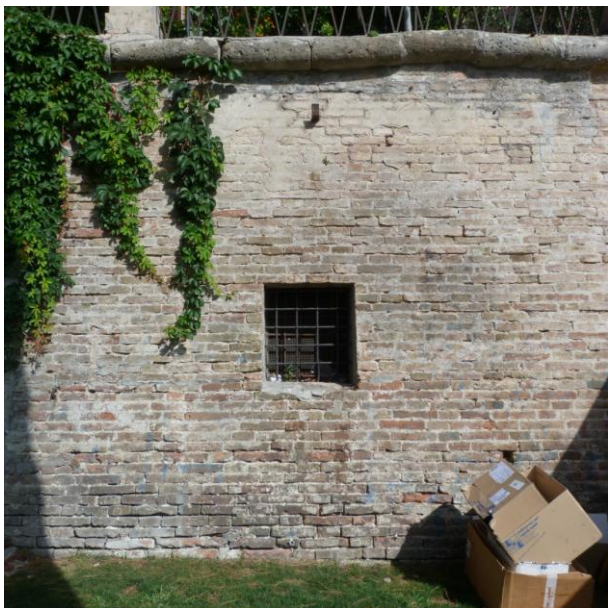
7 La bucatura incongrua sul perimetro murario crea una lettura falsata della funzione delle mura. Al di sopra si può notare un dissesto del cordolo di finitura. Sono inoltre presenti alcune piante infestanti.

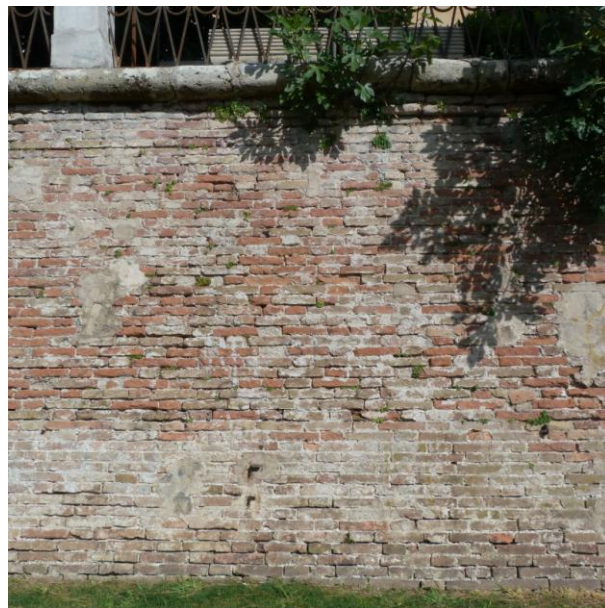
8 Risarcitura muraria molto estesa eseguita con mattoni di risulta e malte di vario genere.
